Sitzelemente auf den Paderborner Königsplätzen werden von Spezialfirma beschichtet

Flüssigglas kühlt heiße Bank ab

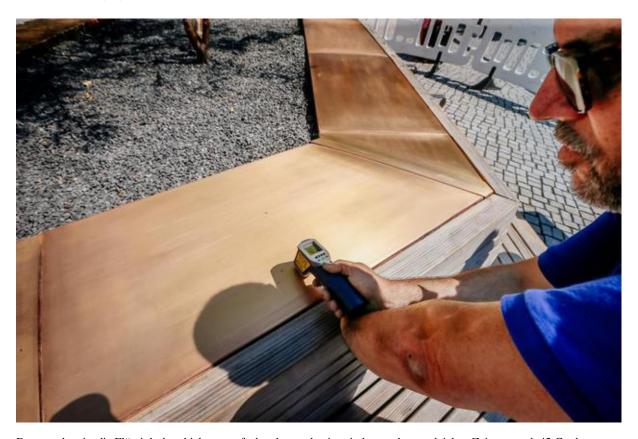
Dort, wo bereits die Flüssiglasbeschichtung aufgebracht worden ist, sind es exakt zur gleichen Zeit nur noch 42 Grad. Außerdem soll die Beschichtung die Messingfarbe erhalten. Foto: Jörn Hannemann

Wie mehrfach berichtet, hat sich die Messing-Abdeckung oberhalb der Rückenlehne und an den Seiten der für 178.000 Euro spezial angefertigten Sitzmöbel derart erhitzt, dass die Stadt dort Warnschilder für die Benutzer aufstellen musste.

»Dass die Beschichtung und die dafür erforderliche Sperrung der Bänke jetzt gerade während der Liboriwoche erfolgt, war leider nicht zu vermeiden, weil wir nur diesen Termin bekommen konnten«, bittet Jens Reinhardt um Verständnis. Allerdings scheint die Maßnahme Erfolg zu zeigen. Am Dienstagmittag haben Franz Krolpfeifer vom Straßen- und Brückenbauamt und Yavuz Melek von der Kölner Spezialfirma Eikin nachgemessen. Auf der bereits beschichteten Oberfläche zeigte das Thermometer in der Mittagssonne 42 Grad, auf der unbehandelten Oberfläche 58.

Bevor die Spezialbeschichtung, die auch im Flugzeug- und Fahrzeugbau zum Einsatz kommt, aufgebracht wurde, ist auch die bereits angesetzte Patina auf den Messingplatten entfernt worden. Denn eigentlich dient die Beschichtung vor allem dem Korrosionsschutz. Dass sie auch die Aufheizung des Materials reduziert ist ein Nebeneffekt, den die Stadt sich zu Nutze machen möchte. »Wenn sich das bewährt, werden wir auch die Seitenteile noch beschichten«, kündigt Jens Reinhardt an. Veranschlagt sei dafür insgesamt ein niedriger vierstelliger Betrag.

Die Beschichtung hält laut Yavuz Melek mindestens acht bis zehn Jahre. In dieser Zeit behalte auch das gereinigte Messing seine Farbe, so dass die Sitzelemente, in deren Mitte Hochbeete angelegt sind, auch optisch von der Behandlung profitiere. Die in der Vergangenheit ohnehin öfter gestohlenen »Vorsicht! Heiße Oberfläche«-Warnschilder dürften damit erst einmal Geschichte sein.
